Belysningsnotat Domea Emblasgade afd. 3526

Sag Udvendig belysning, Emblasgade

Emne Afsluttende konklusion for udvendig belysning.

Notat vedr. fejl på udvendig belysning.

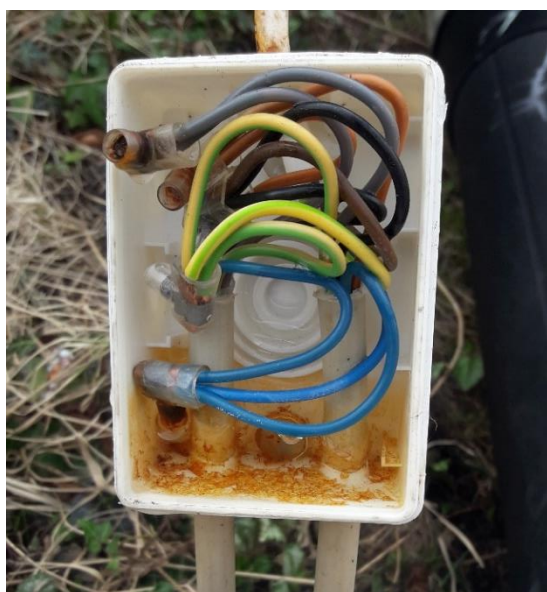
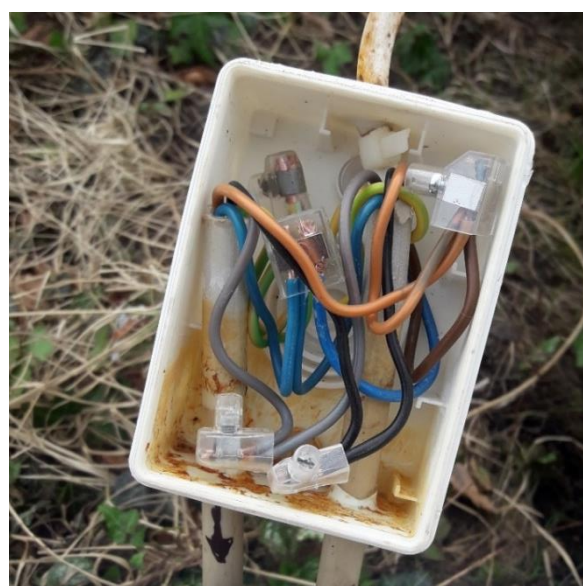
b. Vand i samledåse i pullertlampe

At der er vand i samledåserne, kan ikke henføres til facaderenoveringen men er ene og alene fordi den valgte pullert løsning ikke er optimalt. Generelt bør dåserne udskiftes til med mere vandtæt type som f.eks. marinadåsen fra Schneider.

I pullertlamperne er en samledåse. Nogle af disse samledåser var fyldt med vand, og andre kunne det ses der havde været vandindtrængen førhen.

Det er ikke umildbart klart hvor vandet for adgang til dåserne. Det kan være vandet løber ned af tilledningen (selvom den alle steder er lang nok til at nå fra lampen, ned under dåsen, og op til toppen af dåsen igen).

Det kan også skyldes at pullertlamperne ikke er helt tætte i mastedelen og at vandet trænger ind her (Der er en samling fra top til bund i selve pullerten hvor man kan se ind i lampen nogen steder).

Det er også før set at vande kommer via kablerne.

I selve samledåsen er skruehullerne på bagsiden ikke fyldt ud med medfølgende prop på mange af dem.

Propperne til skruehullerne skal tætnes og så skal det undersøges om vandet kommer igennem kablerne i jorden, eller (lidt mere sandsynligt) igennem ledningen der går til lampehovedet, hvor der så skal sikres herfor.

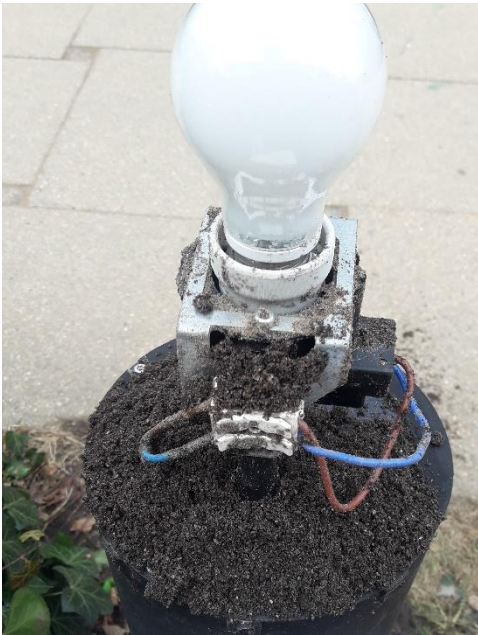
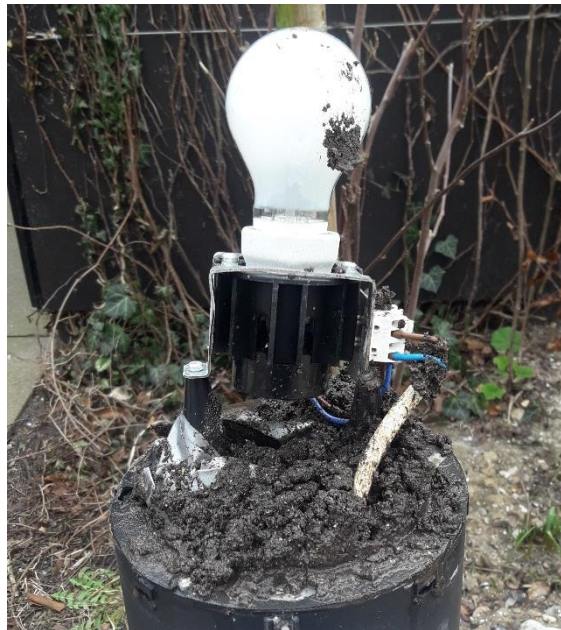
c. Jord omkring lyskilde

Et par af pullertlamperne er fyldt med jord oppe i lampehovedet. Der er også en smule i mastenedelen.

Jorden holder på fugten som kan lede strømmen til jord og får relæet til at slå fra. Da dette er sket i mere end én pullertlampe, er det ikke usansynligt det kan ske i de andre også.

Jorden fjernes for hver gang det bliver opbygget, eller pullertlampen skiftes til en der er bedre indkapslet.

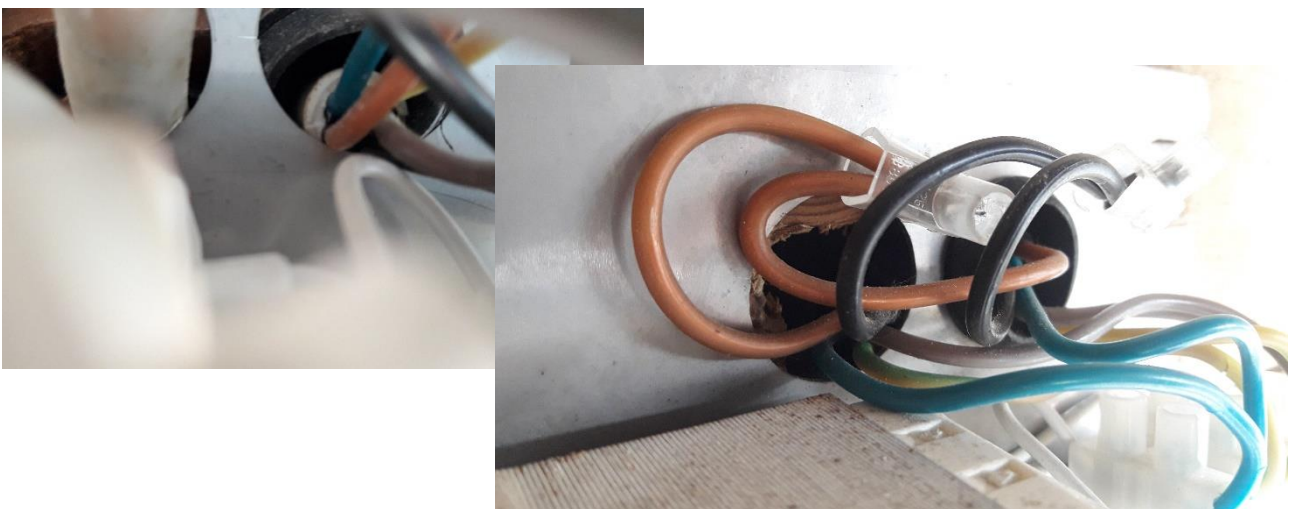
a. Kabelkappe ikke ført ind i lampe

Da yderkappen på kablet ikke er ført ind i lampen samtidig med lampen har en relativ skarp kant, kan bevægelser i kablet gøre at isoleringen på lederne beskadiges, og der kan opstå forbindelse mellem lederen og metallet på lampen og der igennem jordlederen, som gør at relæet slår fra som det skal. Her er mange af kablerne for korte og kan ikke strækkes til at nå ind i lamperne.

Hvis dette skal udbedres, skal kablerne enten skiftes helt, eller der skal kunne findes nok kabel bag facaden ved at løsne den helt eller delvist. Alternativt kan kablerne krympes ved hver lampe, men dette kommer hurtigt til at tage længere tid end at fremføre et nyt.

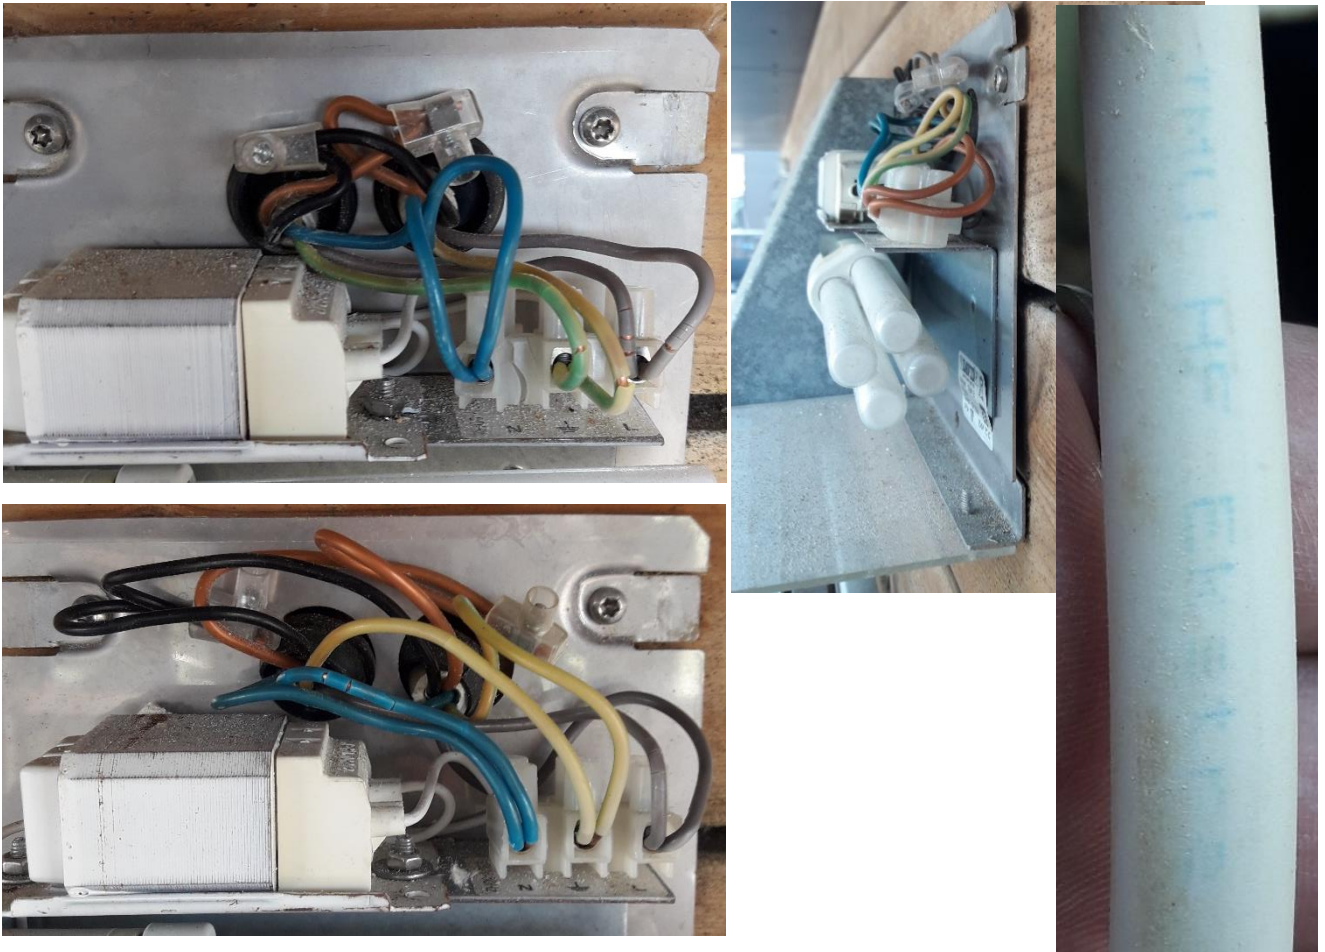
c. Ledningsisolering krakeleret

Den krakeleret isolering i lamperne på svalegangene skyldes varmemeforholdene i lamperne. Det er klart, at det ikke har været en fordel at isoleringen har været porøs i forbindelse med flytning af lamperne under facaderenoveringen, men jeg mener ikke renoveringen er årsagen til at isoleringen er krakeleret.

Lampens opbygning medfører at al varme fra spole og lyskilde omgiver inderlederne i kablet. Varmen medfører at isoleringen stivner og bliver porøs.

Når isoleringen knækker af og kobberet blottes kan de forskellige ledere få forbindelse med hindanden, eller med låget på lampen, hvis ikke de lægges ordenligt.

Her kan ledningerne ikke reparereres, disse skal udskiftes for at opnå den rigtige isolation.

Det bør måske overvejes at skifte lamperne idet det ikke kan garanteres at nye kabler ikke vil lide samme skæbne, når man er i gang. Spolerne må også forventes at begynde at gå i stykker efter +10 år.

Ved gennemgang af lamperne har vi forsøgt at lægge ledningerne således de ikke røre hinanden.

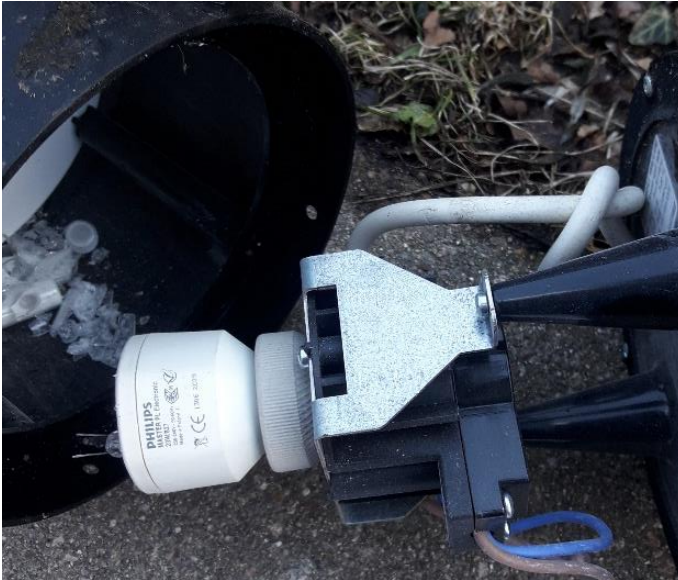
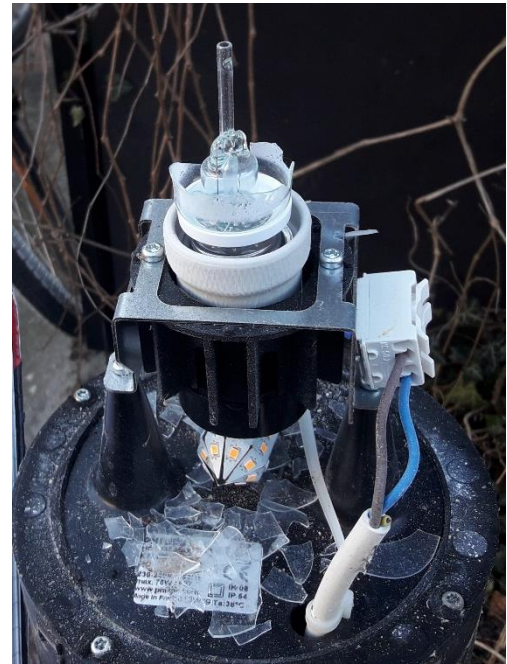
d. Lyskilder der er sprunget

Om det er kulde-varme, hærværk, eller dårlige lyskilder som har gjort de er "eksploderet" er ikke til at vide.

Men det gør at de strømførende forbindelser er mere eksponeret overfor fugt.

Sørg for at de lamper der bliver sat i pullertlamperne, kan tåle at sidde udenfor.

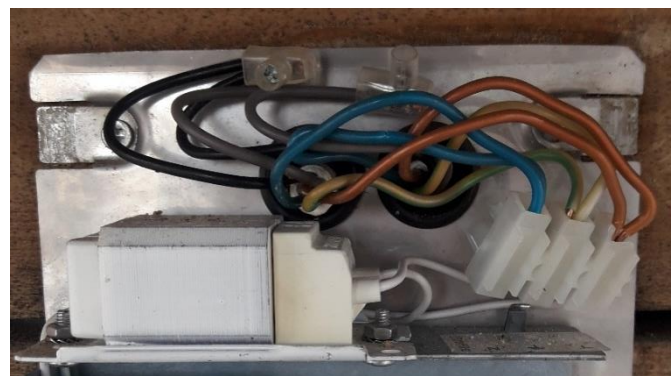
e. Beskyttelsesleder ikke forbundet på spole

Der sidder en metal plint som både skal holde kronemuffen og forbinde beskyttelseslederen til metallet på lampen.

På mange af lamperne på svalegangene var denne forbindelse ikke udført eller faldet af. Dette kan medføre lægspændingen som bliver genereret af spolen ikke bliver afledet til jord med det samme, men bliver ladet op i metallet og kan skabe problemer når spændingen bliver høj nok.

Alle lamper hvor dette var tilfældet er blevet udbedret ved gennemgang.

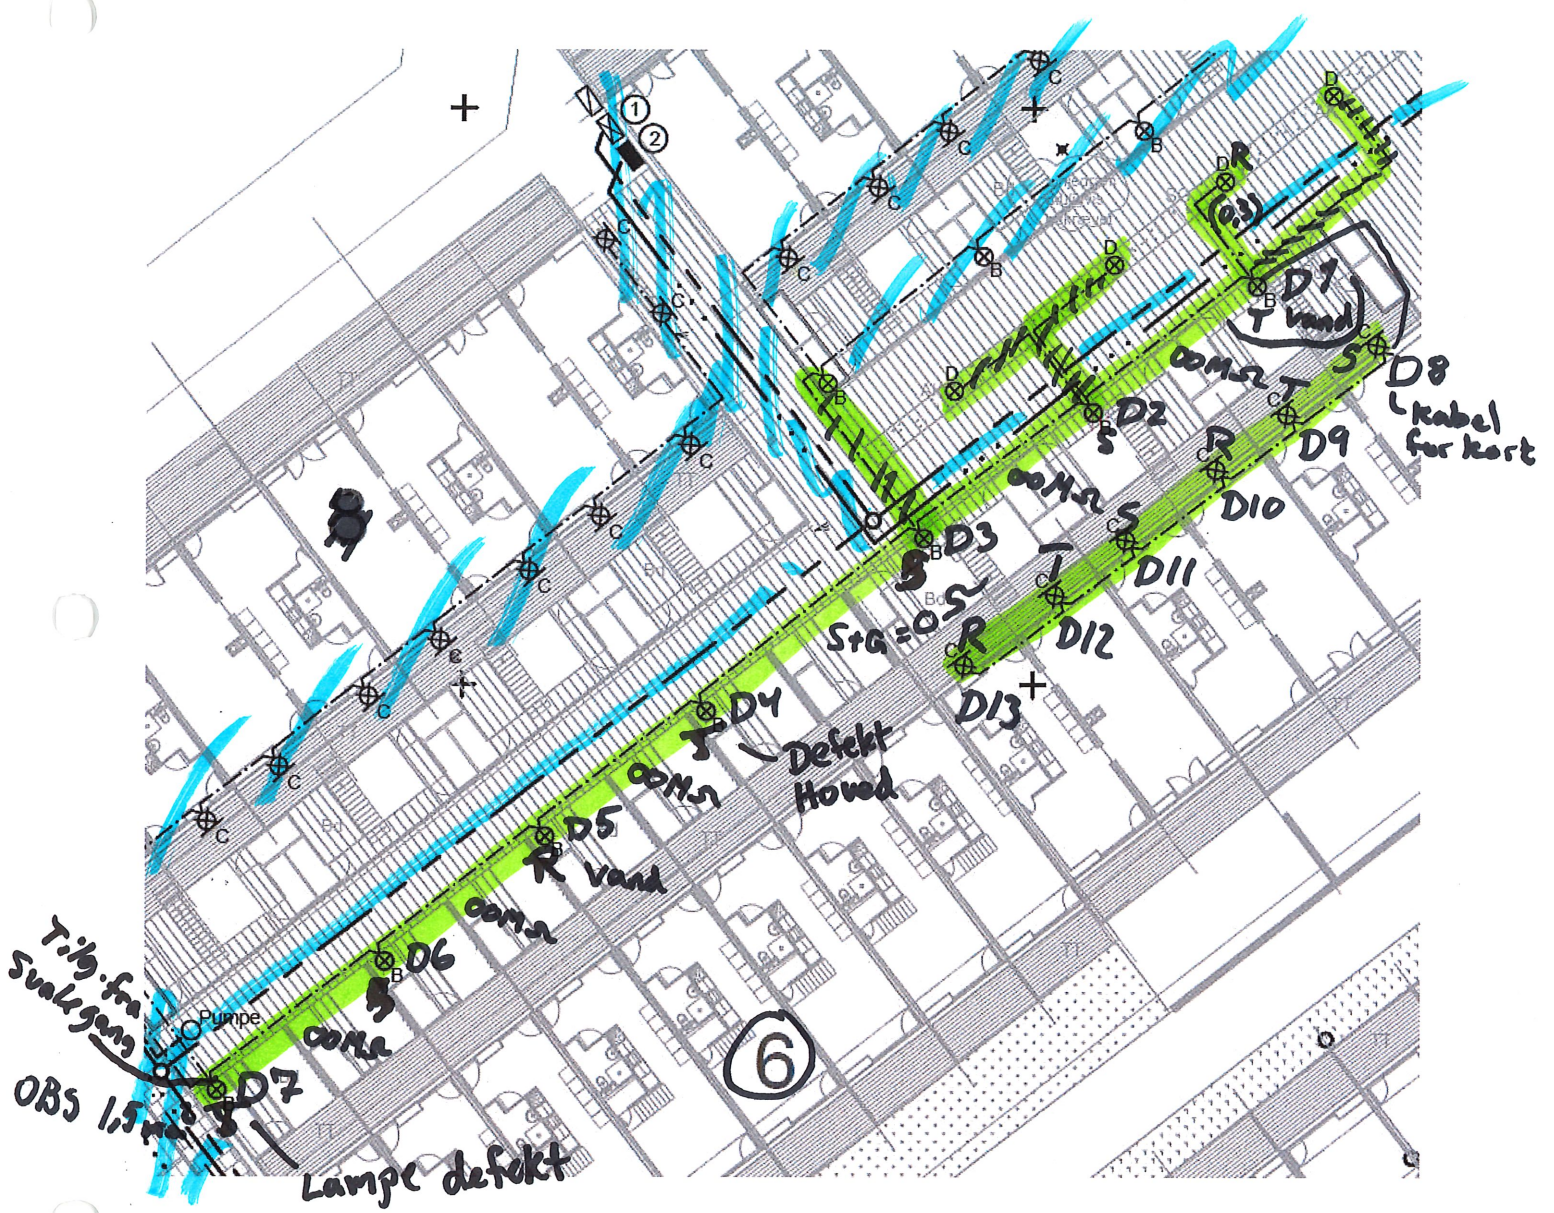
6

Mellem pullertlamperne D4 og D3 (område 6) er kablet beskadiget i jorden, der er fuld overgang på den sorte og grå leder.

D1
T vand

D8
(kabel for kort)

D4
Defekt Hoved

D5
R vand

D7
Lampe defekt

Her skal fejlen findes og repareres. Enten skal der graves nyt kabel ned i hele kablets længde eller skal der sporingsudstyr til og derefter graves op for at kunne muffle kablet på ny.
